Fahrzeugbewertung

Gutachtennr.: XXXXXX

Fahrzeughersteller	: Volkswagen
Fahrzeugtyp	: Käfer 1303 LS
Aufbau	: Cabriolet 2-türig
Fahrgestell-Nr.	: 159200XXXX
Tag der Fertigstellung:	: 21.09.1978 (lt. Ident.-Urk. der Stiftung AutoMuseum Volkswagen)
Tag der Erstzulassung	: 24.10.1978
Motor	: 4 Zylinder Boxer
Hubraum	: 1570 ccm
Leistung	: 37 kW
Farbe	: Brasilbraun Metallic
Tachostand	: 73396 km
nächste HU / AU	: 10. 2011 / 10.2011
amtl. Kennzeichen	: BO – CD Muster

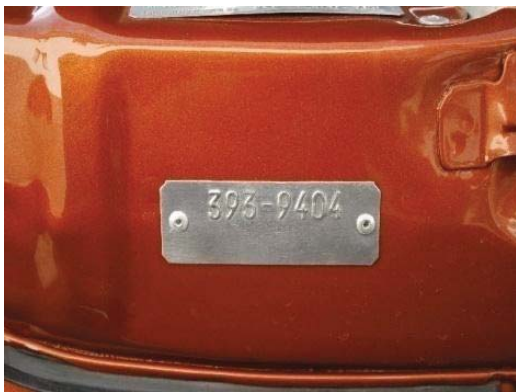
Karosserienummer: 393 -XXXX

Die Karosserie wurde komplett zerlegt, gestrahlt, notwendige Teile erneuert und komplett neu aufgebaut. Die Rahmenbodenanlage wurde ebenfalls komplett zerlegt, gestrahlt, alle notwendigen Bereiche gegen Neuteile ausgetauscht.

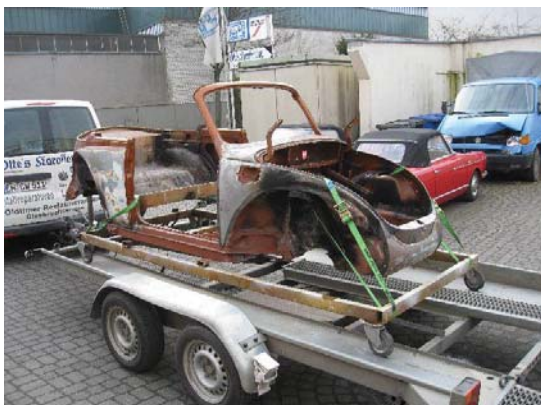
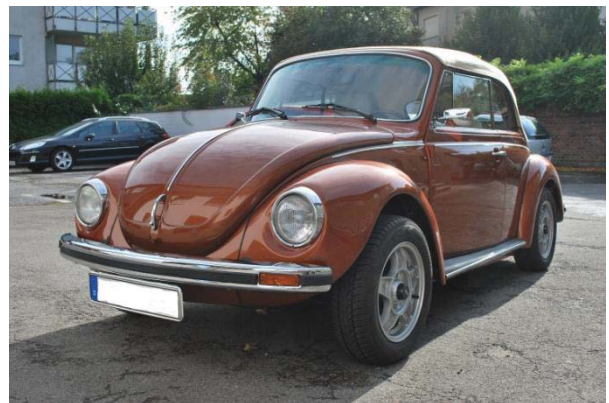
Das Öffnen und Schließen der Türen, des Kofferdeckels sowie der Motorhaube funktioniert einwandfrei. Die Spaltmaße sind gleichmäßig und die neuen Kotflügelkeder liegen sauber an. Die Trittbretter wurden erneuert. Diverse kleinere Einstellarbeiten, aufgrund neuer Dichtungen, sind noch zu erledigen und werden lt. Aussage von Herrn Deutschländer im Rahmen von Nacharbeiten durch den Restaurationsbetrieb noch durchgeführt. Die gesamte Karosserie ist frei von Beschädigungen, Dellen, Beulen oder Korrosion. Sie ist als neuwertig zu bezeichnen.

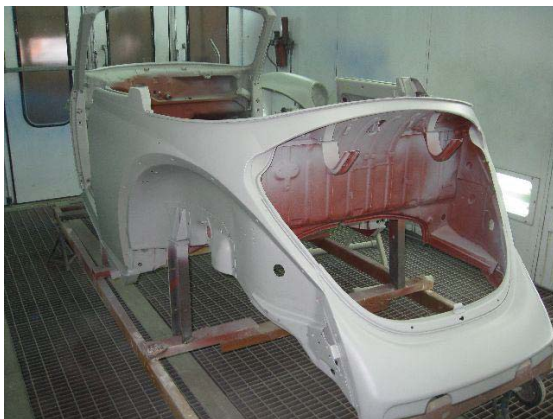
im zerlegtem Zustand

Die Karosserie wurde vor der „Hochzeit“ innen und außen komplett neu lackiert. Der Lackton Brasilbraun Metallic von Volkswagen entspricht der Farbe bei Erstauslieferung.

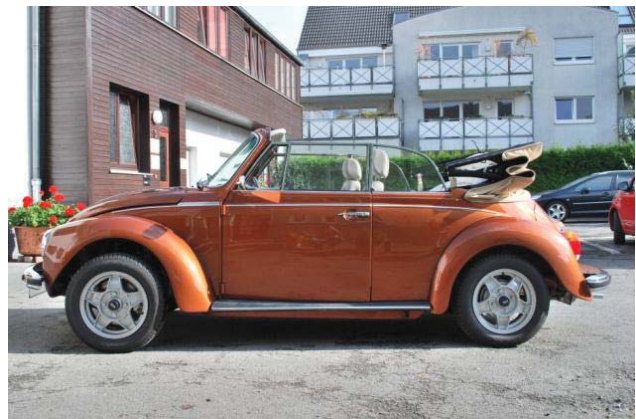
heute

Die Lackierung ist glänzend und gleichmäßig, ohne Lackläufer und Staubeinschlüsse und kann als neuwertig bezeichnet werden. Lediglich kaum sichtbare kleine Mängel, welche nach Aussage des Besitzers vom Lackierer noch nachgearbeitet werden, waren im Bereich der A-Säule rechts (fehlender Klarlack) und eine kleine Montagemacke an der B-Säule links zu erkennen.

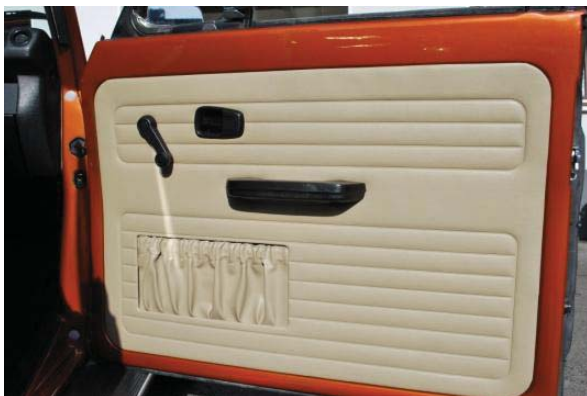
Türverkleidung vorn rechts

Die Recaro Sportsitze vorne und die Rücksitzbank wurden komplett überarbeitet und mit einheitlichem hellem Leder, in zeitgenössischer Optik, neu bezogen. Die Türverkleidungen wurden ebenfalls überarbeitet und mit farblich passendem hellem Kunstleder bezogen. In diesem Zusammenhang sind auch Kartentaschen eingearbeitet worden.

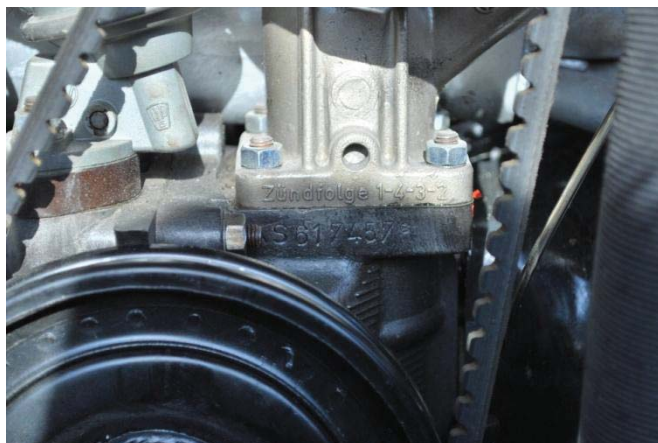
Motornummer: AS XXX XXX

Lt. einer eingesehenen Bestätigung der Stiftung AutoMuseum Volkswagen handelt es sich bei dieser Motornummer um die Originalmotornummer bei Erstauslieferung.

Der Motor wurde im Zuge der Restaurationsarbeiten zerlegt, neu abgedichtet und mit zahlreichen Neuteilen versehen. Die Heizbirnen wurden erneuert.

Der Motor ist sauber und trocken und zeigte ein gutes Startverhalten. Der Motorlauf war ruhig und ohne Nebengeräusche.

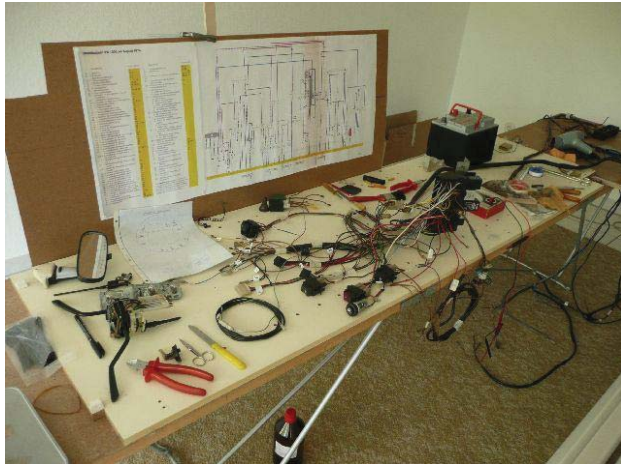
Kabelbaumvorbereitung vor dem Einbau

Der Kabelbaum wurde komplett erneuert und fachmännisch verlegt.

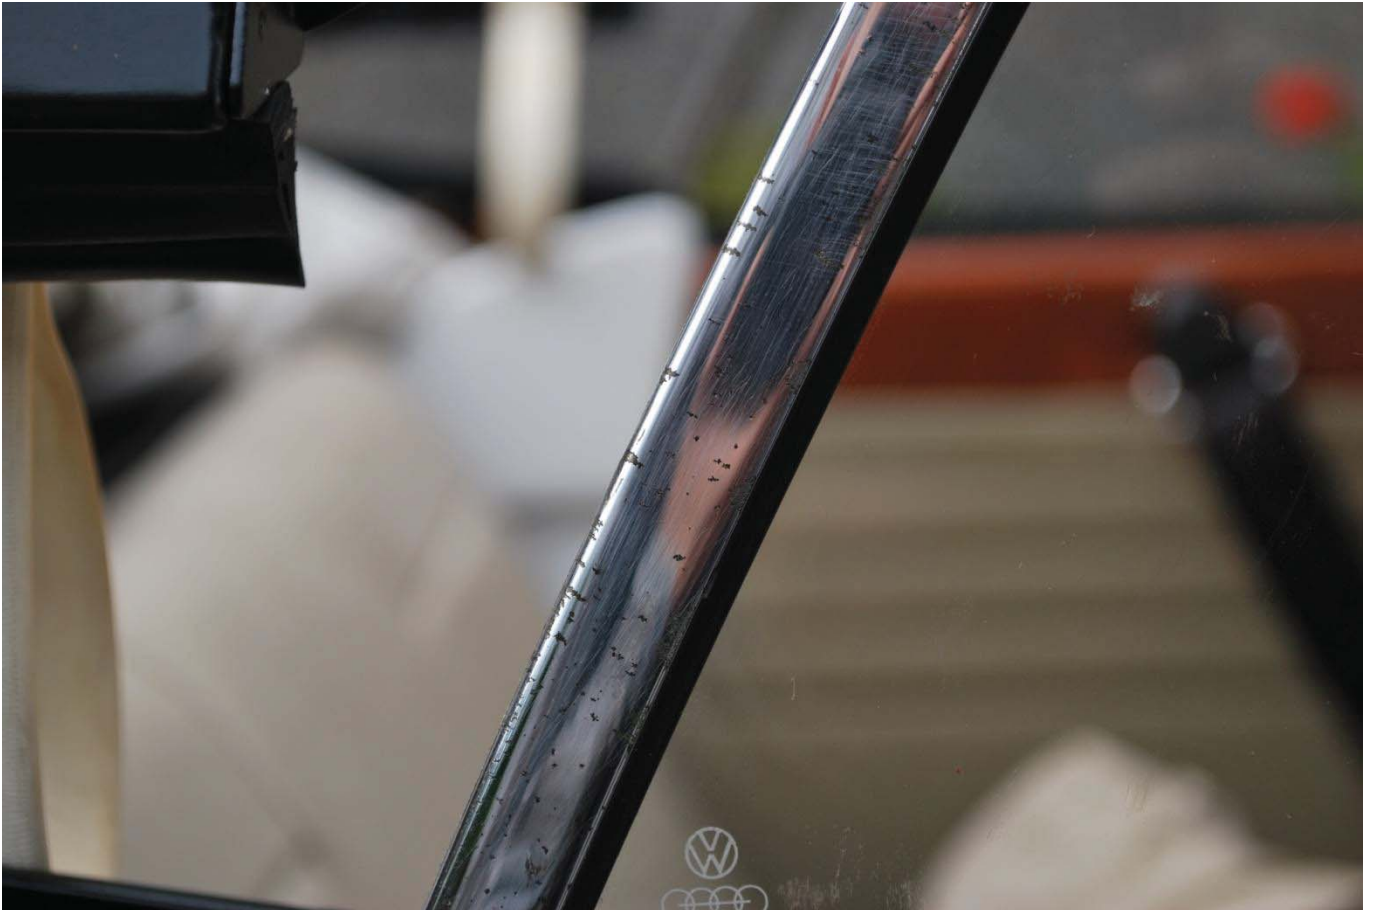
Alle Chromanbauteile sind vorhanden. Der Chrom ist glänzend und ohne Beschädigungen, lediglich die Fensterrahmen sind teils leicht patiniert. Die Stoßstangen sind neu.
Die Frontscheibe wurde erneuert. Die Seitenscheiben, die Heckscheibe, die Scheinwerfergläser und die Spiegel sind ohne Kratzer und Steinschläge.
Alle Dichtungen wurden erneuert.

kleine Unregelmäßigkeiten im Chrom

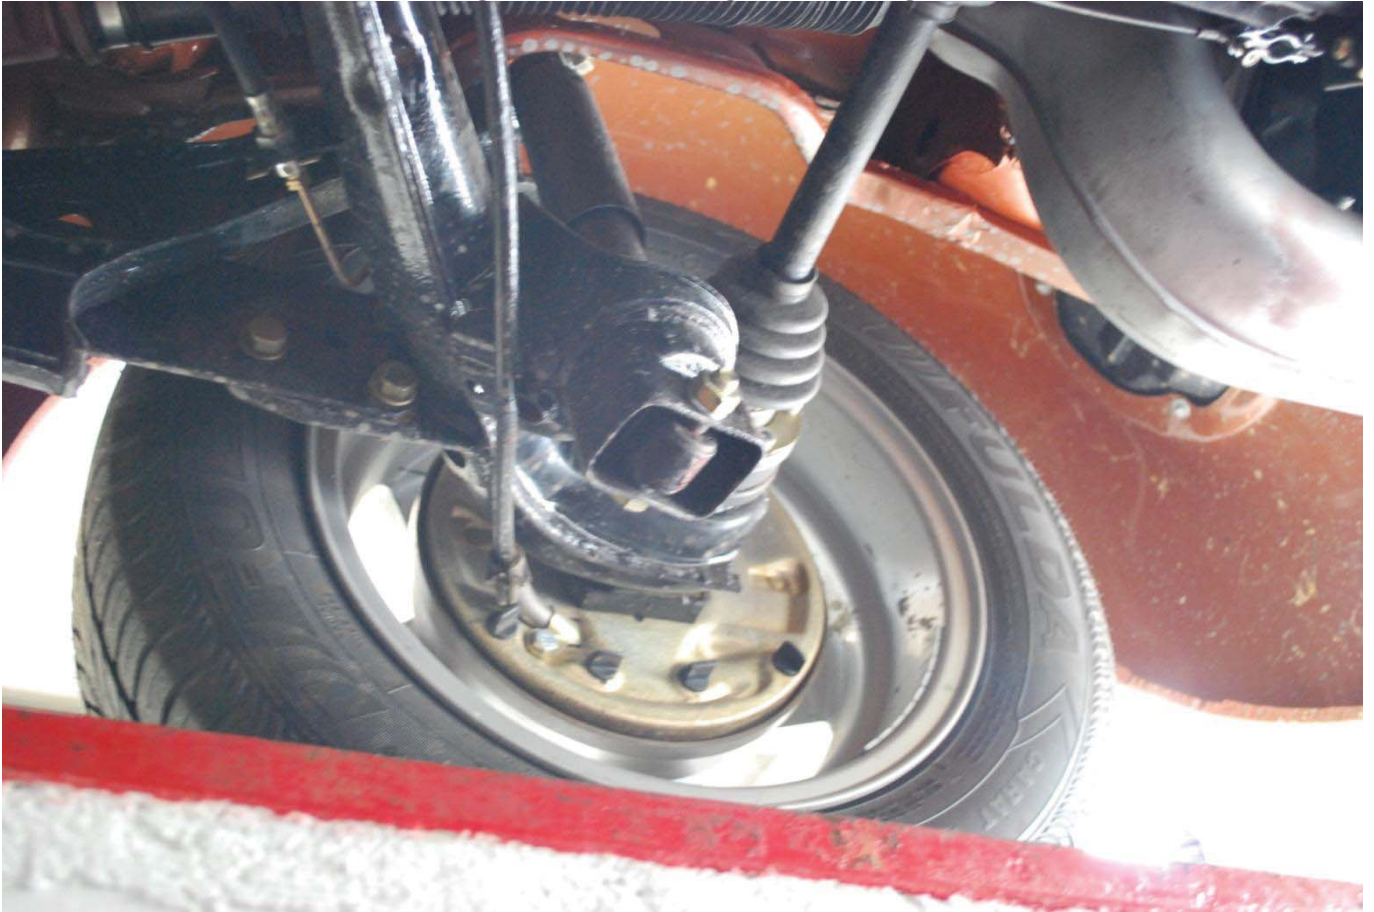
Bremse hinten

Das Fahrzeug ist mit einer hydraulischen Bremsanlage ausgerüstet. An der Vorderachse sind Scheibenbremsen, an der Hinterachse Trommelbremsen verbaut. Die komplette Bremsanlage wurde überarbeitet und Verschleißteile erneuert.
