Fahrzeugbewertung

Gutachtennr.: XXXXXX

Fahrzeughersteller	: Volkswagen
Fahrzeugtyp	: Käfer 1303 LS
Aufbau	: Cabriolet 2-türig
Fahrgestell-Nr.	: 159200XXXX
Tag der Fertigstellung:	: 21.09.1978 (lt. Ident.-Urk. der Stiftung AutoMuseum Volkswagen)
Tag der Erstzulassung	: 24.10.1978
Motor	: 4 Zylinder Boxer
Hubraum	: 1570 ccm
Leistung	: 37 kW
Farbe	: Brasilbraun Metallic
Tachostand	: 73396 km
nächste HU / AU	: 10. 2011 / 10.2011
amtl. Kennzeichen	: BO – CD Muster

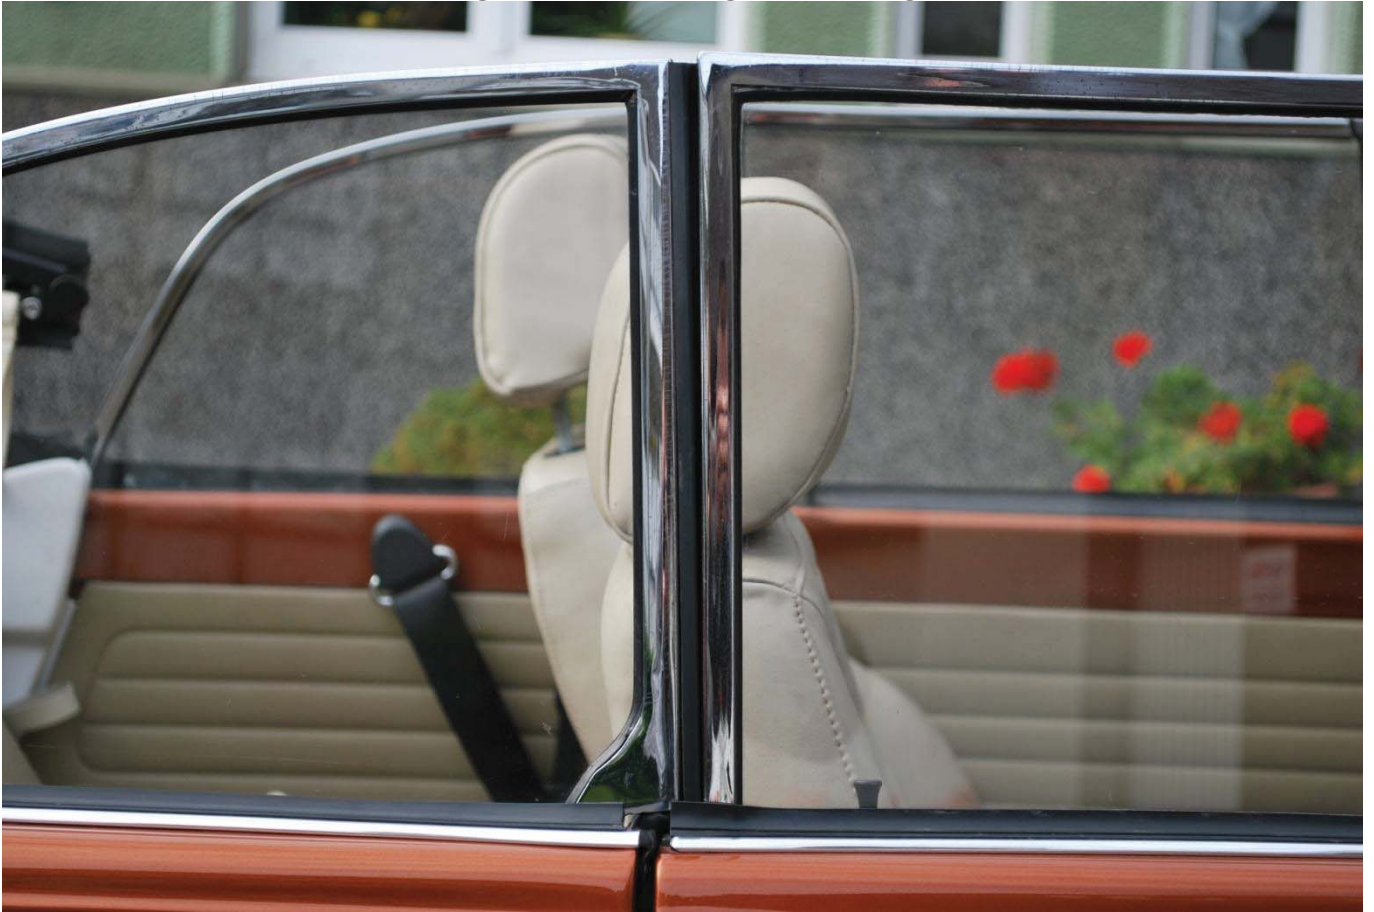
Alle Chromanbauteile sind vorhanden. Der Chrom ist glänzend und ohne Beschädigungen, lediglich die Fensterrahmen sind teils leicht patiniert. Die Stoßstangen sind neu.
Die Frontscheibe wurde erneuert. Die Seitenscheiben, die Heckscheibe, die Scheinwerfergläser und die Spiegel sind ohne Kratzer und Steinschläge.
Alle Dichtungen wurden erneuert.

kleine Unregelmäßigkeiten im Chrom
